RELAZIONE PAESISTICA

Oggetto: **RISTRUTTURAZIONE EDILIZIA SPAZI ESTERNI CIRCOLO ACLI ALL'INTERNO DELLA PARROCCHIA DI S. MARIA REGINA, VIA FAVANA 30 A BUSTO ARSIZIO**

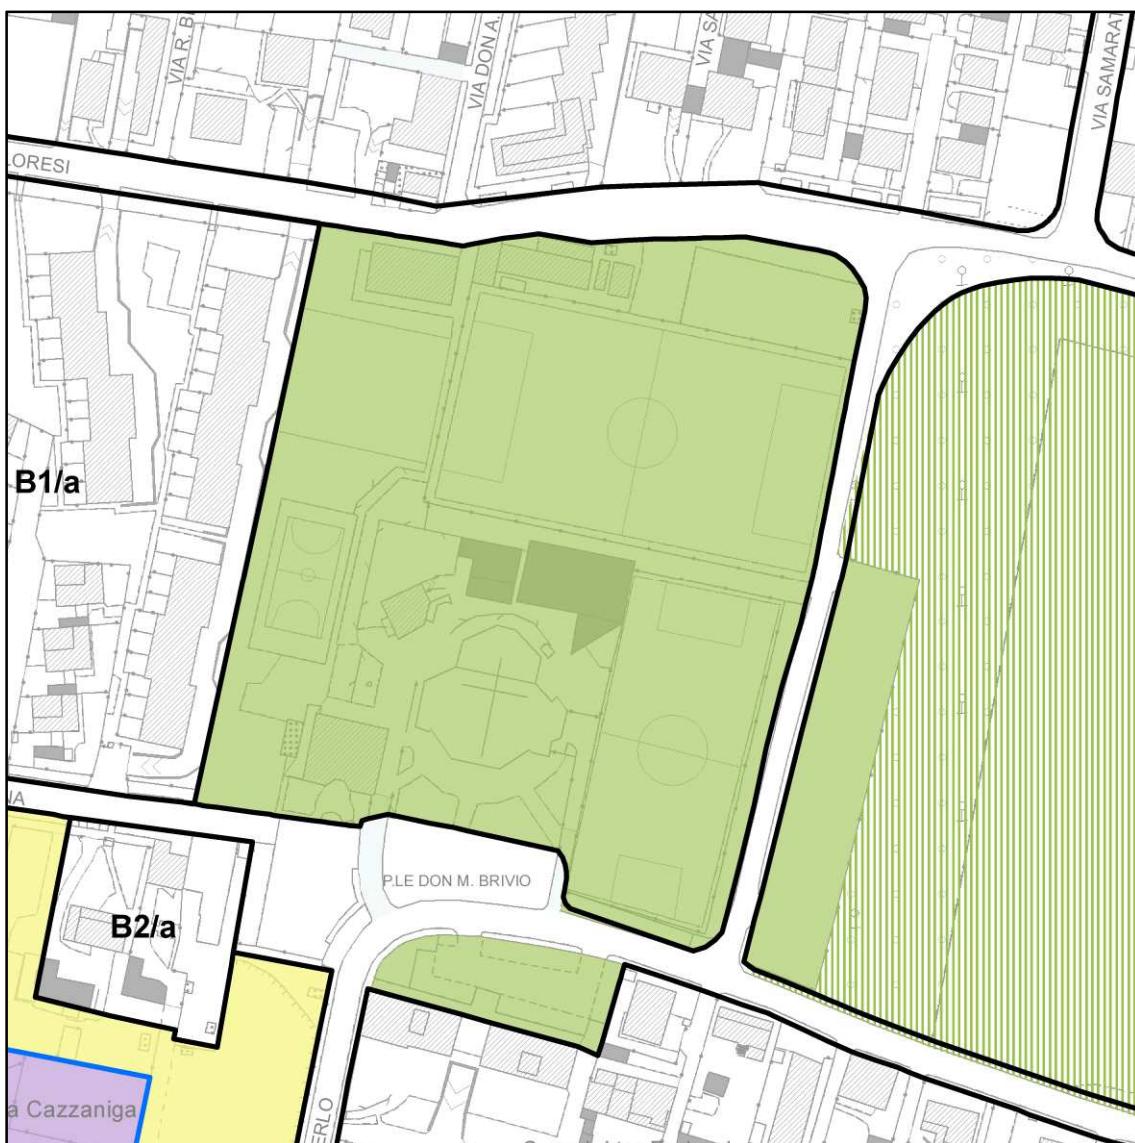
Estratto PGT – PdR – Azzonamento

AREE A SERVIZI ESISTENTI DISCIPLINATE DAL PIANO DEI SERVIZI

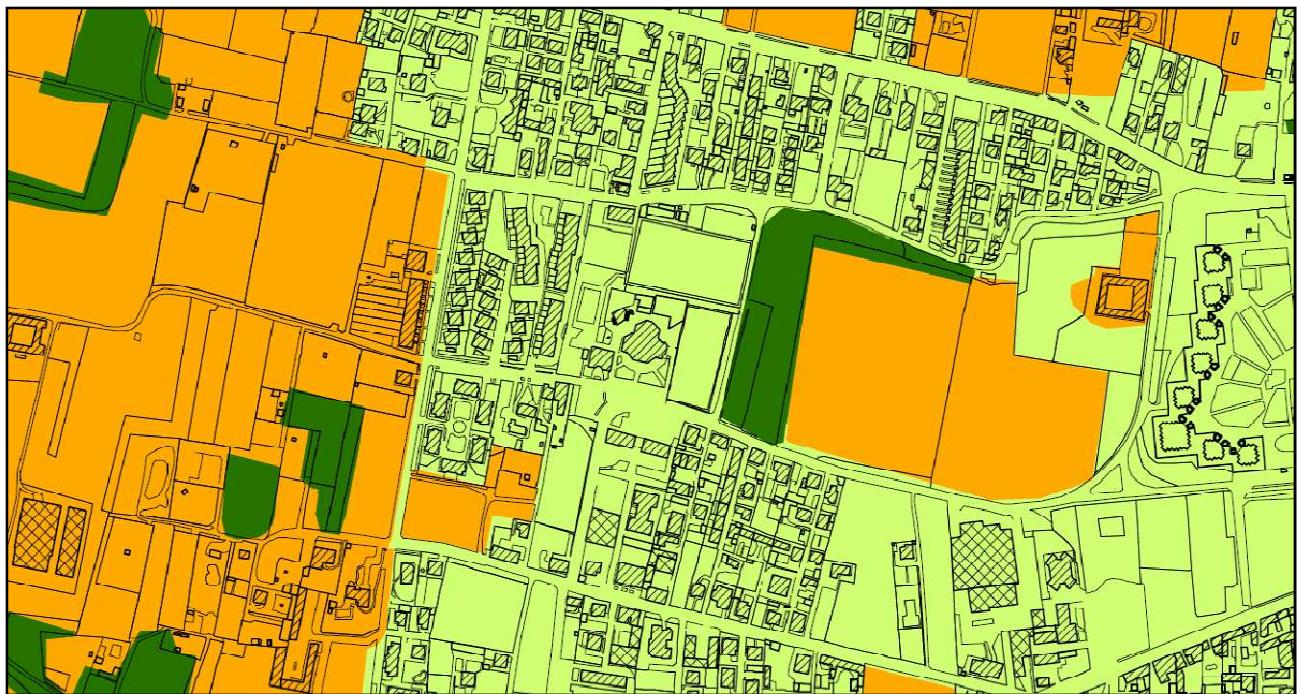
Estratto PGT – PdR – Carta di sensibilità paesaggistica

SENSIBILITÀ MEDIA – CLASSE 3

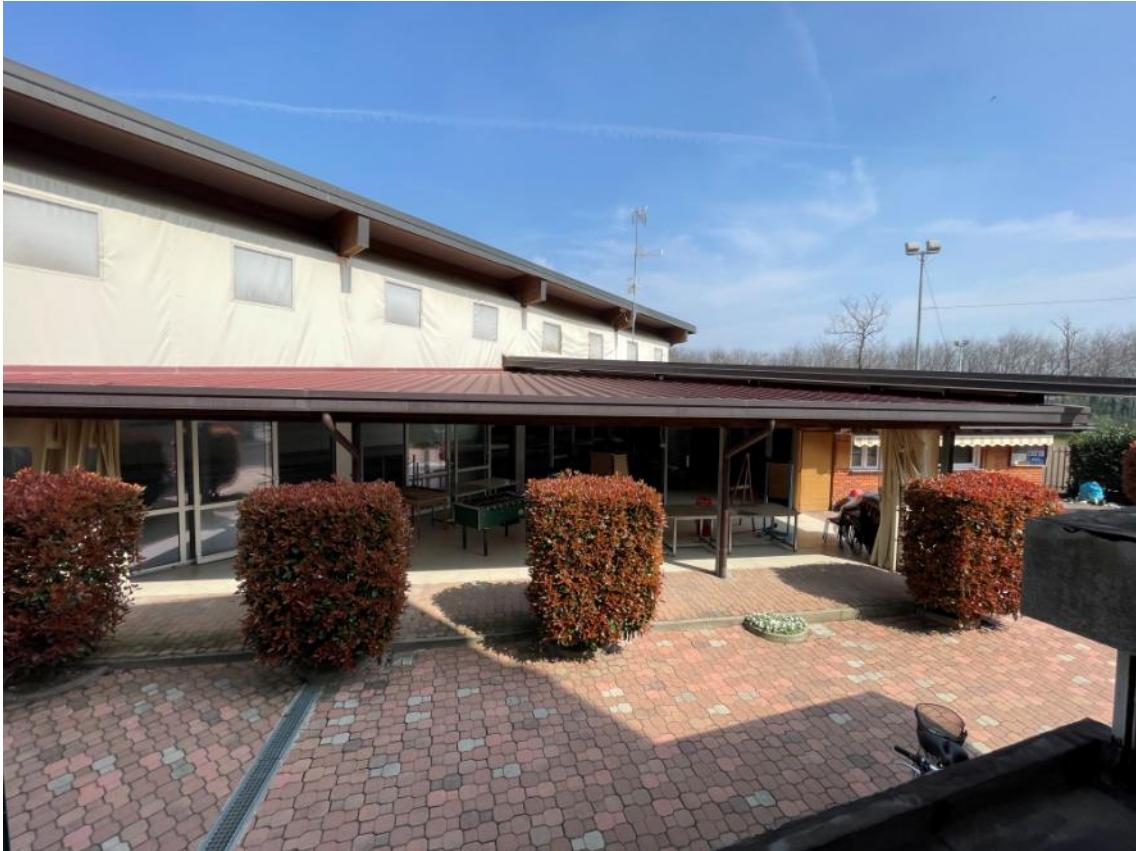
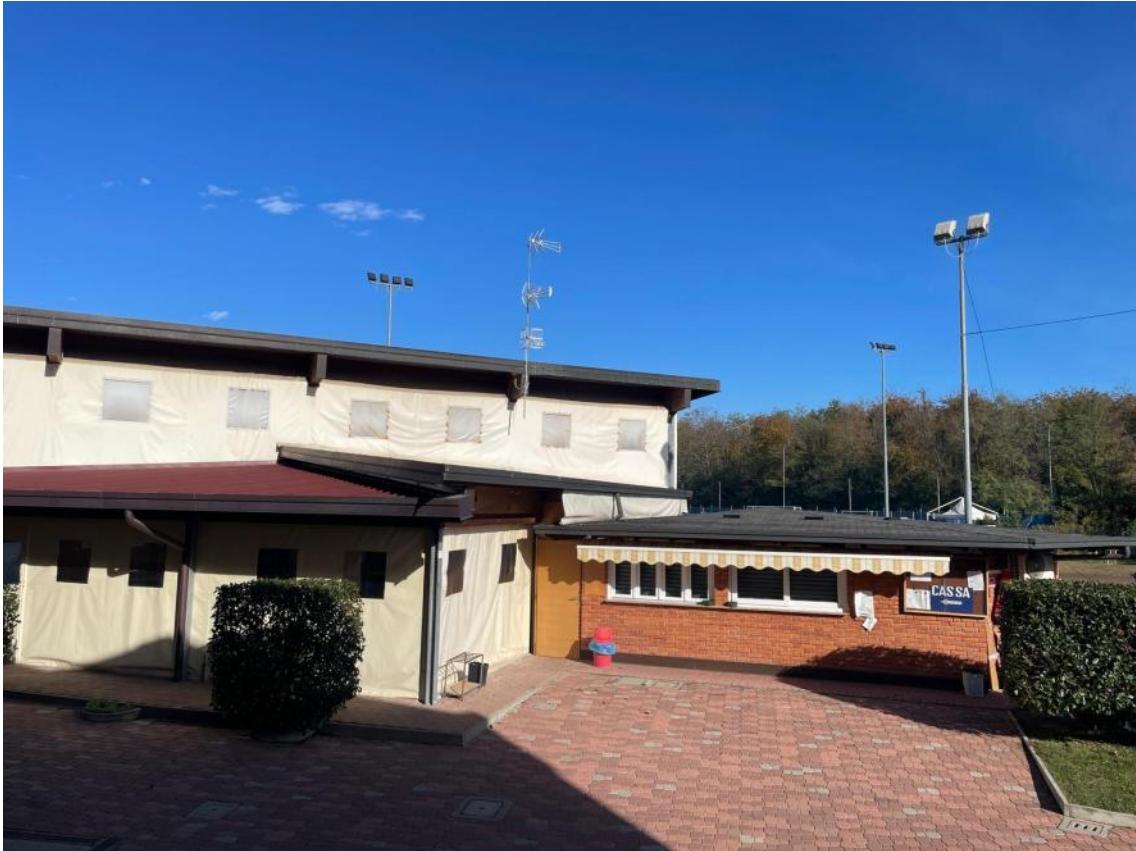
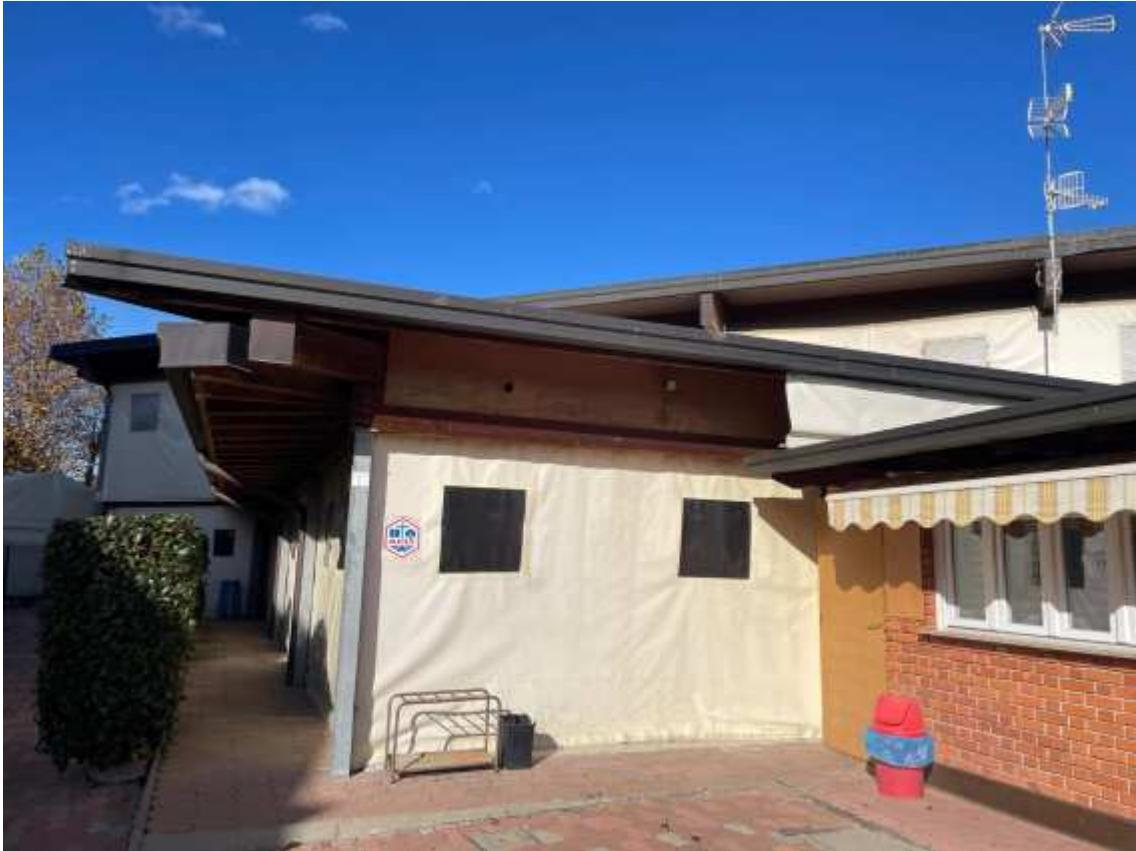
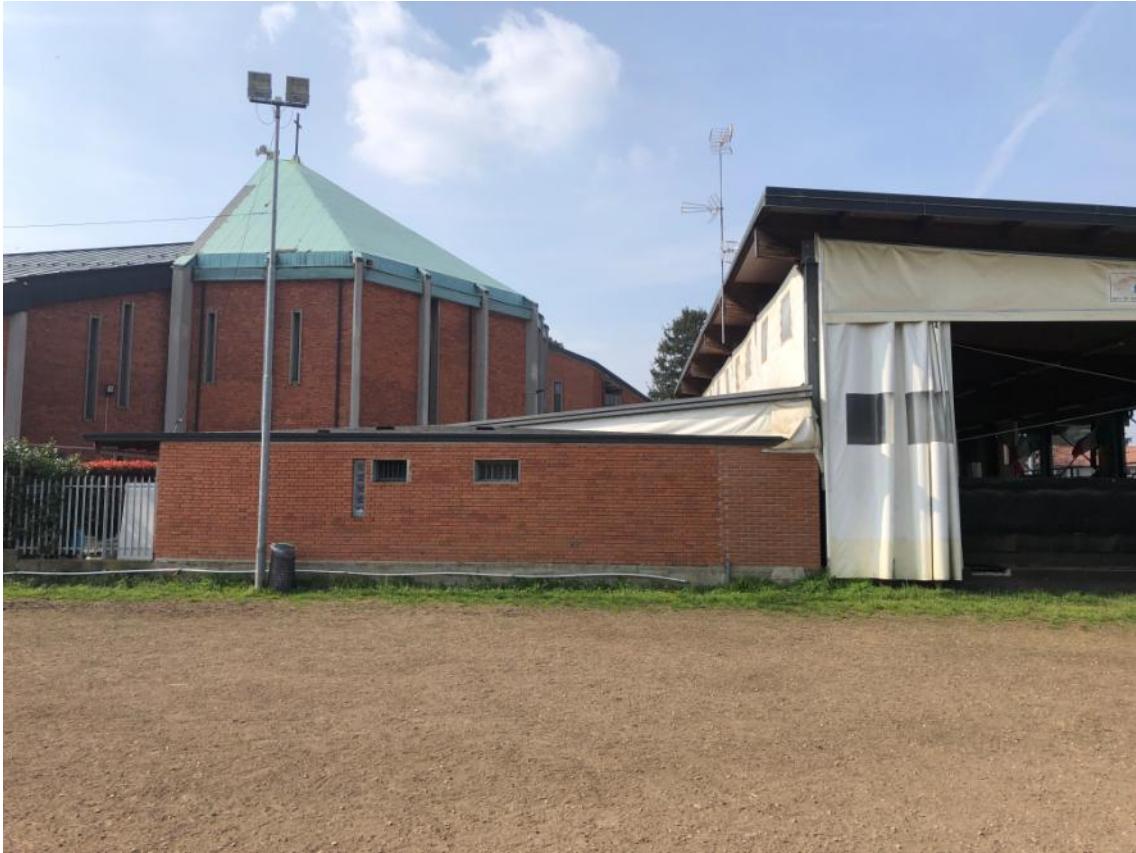
Vista prospettica prima dell'intervento

- Una tettoia aperta: utilizzata per attività all'aperto, ma soggetta alle condizioni atmosferiche e quindi con una fruibilità limitata. La tettoia è composta da una struttura in profilati metallici con copertura in legno e pannelli di lamiera grecata metallica color rosso siena. E' chiusa perimetralmente da teli in pvc pesante, così come il campo da bocce. La chiusura dei teli è temporanea e stagionale, viene impiegata in inverno quando gli spazi non sono utilizzati, a protezione dalle intemperie. Sono presenti inoltre dei serramenti in alluminio bianchi che chiudono il lato verso il campo da bocce, per schermare le due zone ludiche dal punto di vista sonoro (gli utenti che giocano a carte da quelli che giocano a bocce).

- Ripostigli esterni: strutture accessorie con funzione di deposito e bagni, di limitate dimensioni e caratteristiche costruttive semplici, facciate in mattoni faccia a vista e serramenti in alluminio bianchi.

- Il cortile retrostante la chiesa: spazio aperto, pavimentato in autobloccanti, adiacente alla tettoia e ai ripostigli.
- Il campo di bocce: elemento ricreativo esistente e consolidato all'interno dell'area.

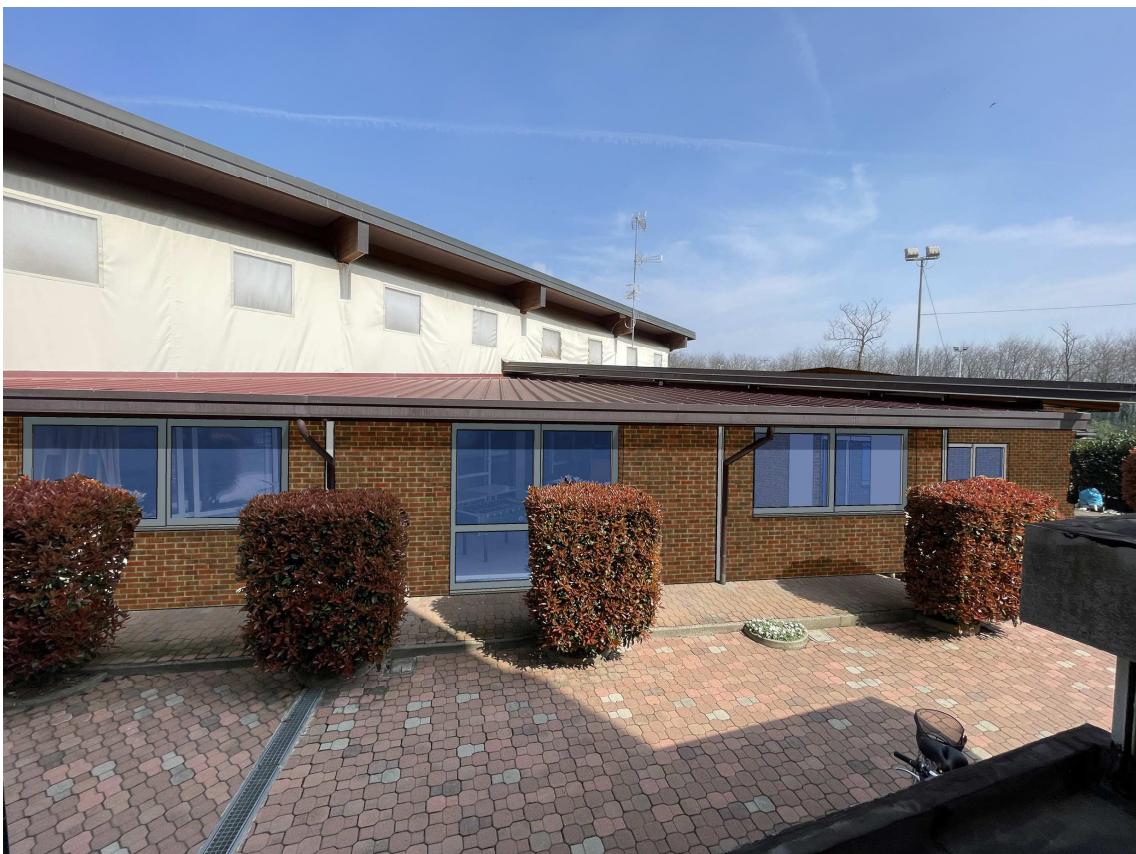
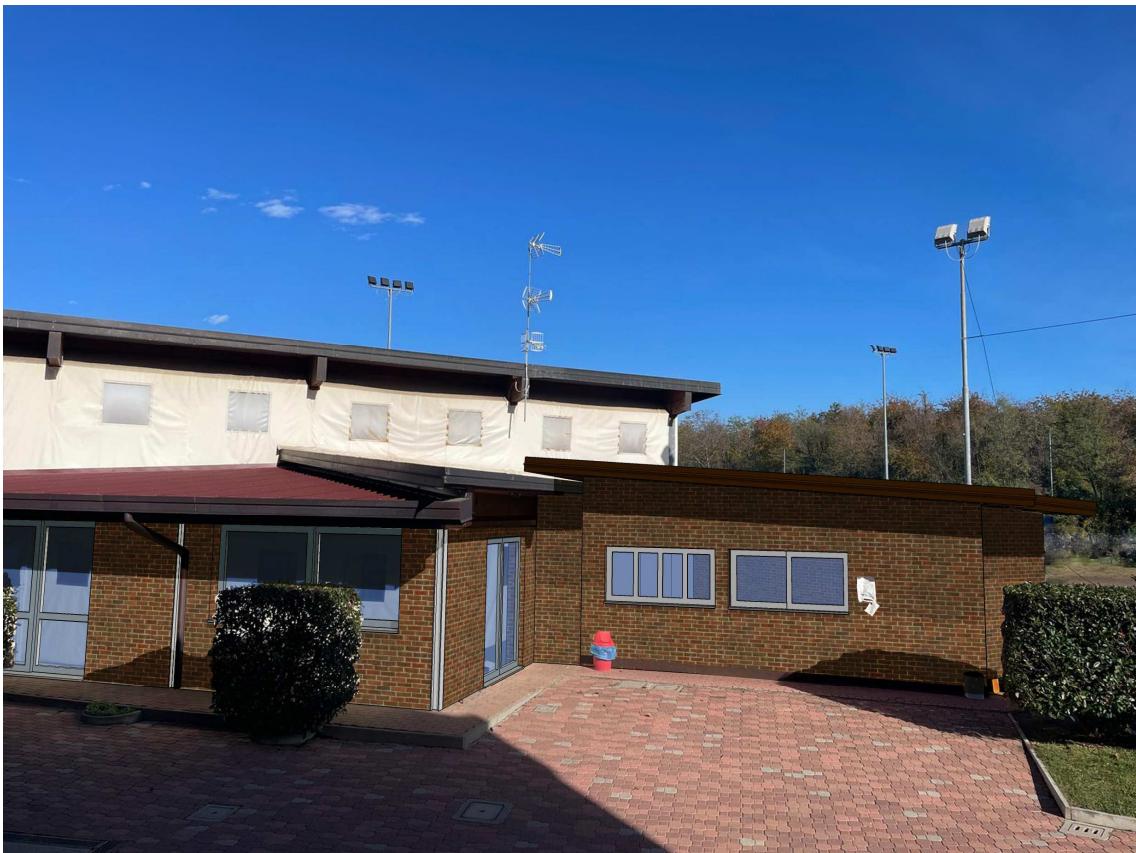
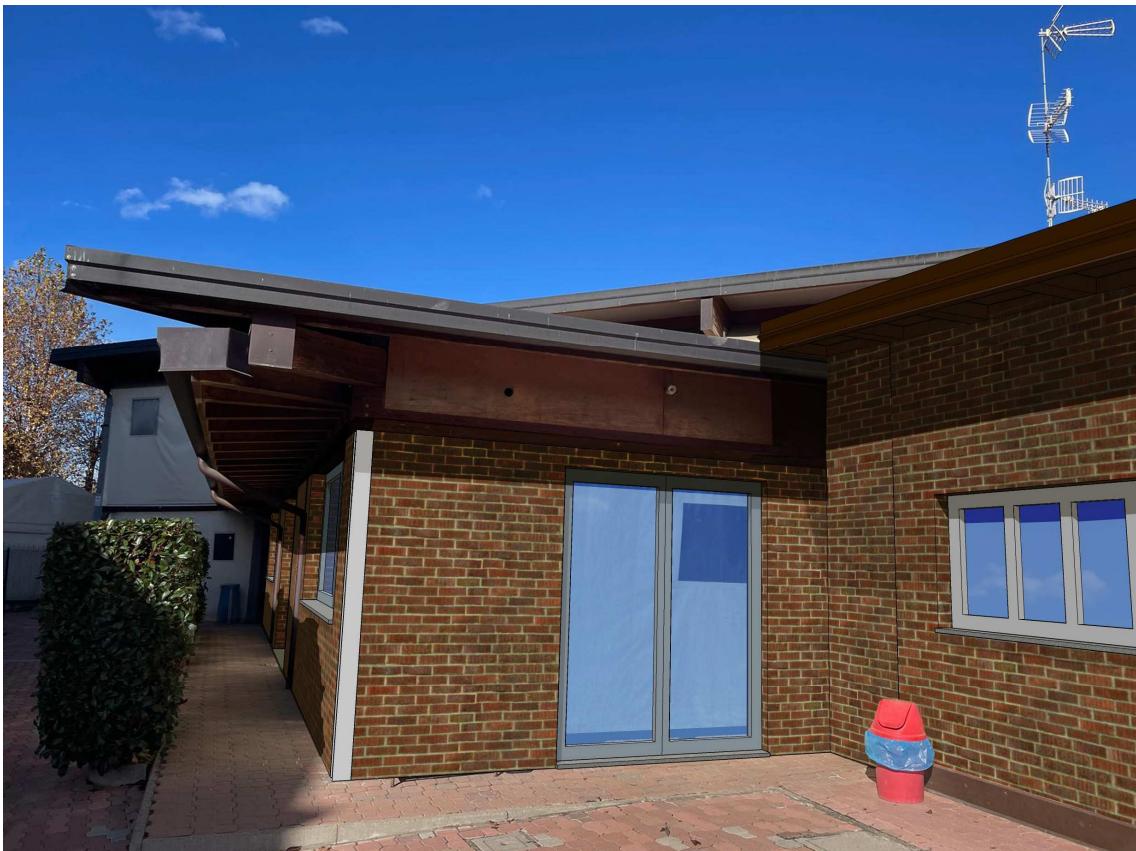
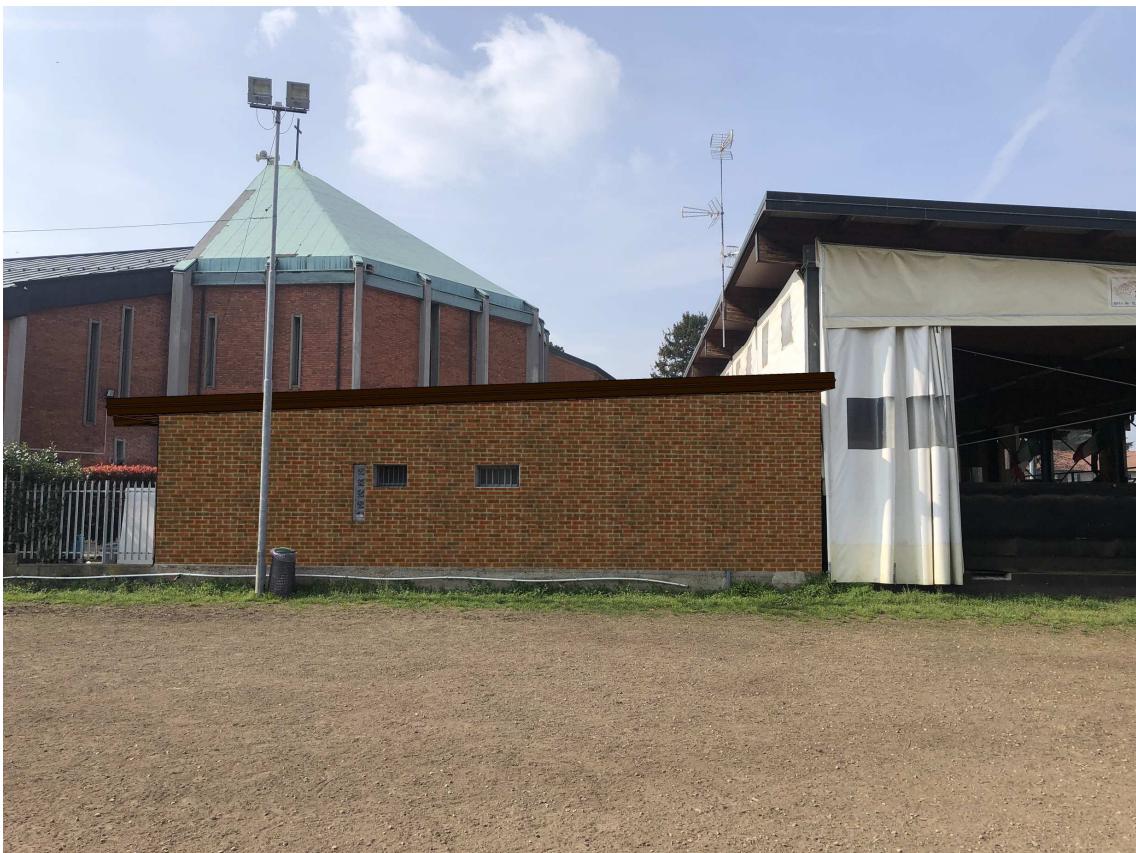
Vista prospettica dopo l'intervento

- Chiusura fissa della tettoia esistente mediante realizzazione di murature e installazione di serramenti in alluminio colore bianco; la tettoia verrà trasformata in uno spazio chiuso e protetto, con conseguente trasformazione dell'attuale Superficie Non Residenziale (SNR) in nuova Superficie Lorda di Pavimento (SLP), modificando la percezione volumetrica dell'area e introducendo un nuovo elemento costruito.

Impatto Paesaggistico: La chiusura della tettoia determinerà un impatto visivo diretto, trasformando uno spazio aperto, già coperto, in un volume chiuso. La scelta dei materiali costruttivi (tipologia di muratura, finiture esterne, colore) e dei serramenti (materiale, colore, tipologia) sarà in armonia con le preesistenze locali, per mitigare l'impatto e favorire l'integrazione con il contesto esistente, in particolare con l'architettura della chiesa e gli altri edifici presenti, evitando soluzioni che generino dissonanze cromatiche o stilistiche.

- Cambio di destinazione d'uso e adeguamento funzionale dei locali esterni attualmente adibiti a ripostigli, al fine di renderli idonei ad ospitare attività ricreative e sociali permanenti e per poter essere integrati funzionalmente al nuovo spazio chiuso. Questo comporta modifiche alle tramezze interne e il rifacimento della copertura per garantire maggiori altezze interne, necessarie per la fruibilità dei locali. La nuova copertura sarà a falda unica inclinata, con stessa pendenza e materiali della tettoia adiacente (con copertura in legno e pannelli di lamiera grecata metallica color rosso siena).

Impatto Paesaggistico: L'adeguamento dei ripostigli comporta modifiche all'aspetto esterno degli stessi ed un aumento di volumetria. Analogamente alla chiusura della tettoia, la scelta dei materiali e delle finiture sarà coerente con il contesto e con il nuovo spazio creato, mirando a un'integrazione armoniosa con le caratteristiche architettoniche locali.
